Vaksalaskolan i Uppsala

Byggnadsminnesutredning

Kv Vaksala
Uppsala stad och kommun

UPPLANDSMUSEET

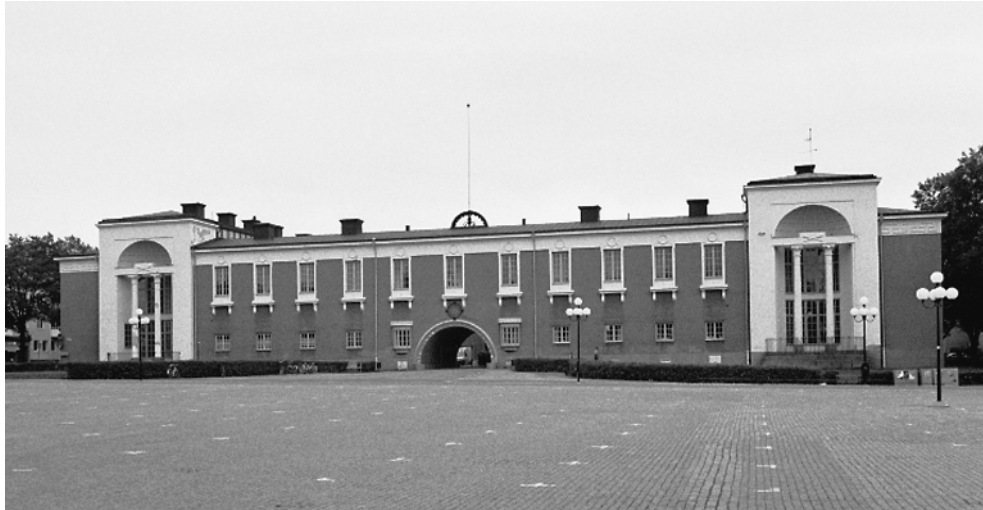
Den imponanta fasaden mot Vaksala torg. Fotograf: Johan Dellbeck

Vaksalaskolan avgränsar Vaksalatorg mot söder. Mot torget har den en långsträckt fasad med två sidorisliter och ett portvalv i mitten. Sidorisliterna markerar de bågiga sidoflyglarna längs Väderkvarnsgatan och Salagatan som omsluter skolgården i söder. Sidorisliterna är putsade och avfärgade i vitt och försedda med exedror och parställda kolonner framför sidoflyglarnas mittkorridorer. Skolan är uppförd i två våningar. Grunden består av grovhuggen granit. Fasaderna i tegel är slammade med kalkbruk och avfärgade i en grågrön färg. Huvudfasaden mot torget har låga fönster i bottenvåningen. Övervåningen är här markerad som huvudvåning med sina höga smala fönster och rikt utsmyckade omfattningar. Fasaden avslutas uppåt av en slätputsad kornischkrönt fris. Portvalvet har en rusticerad omfattning.

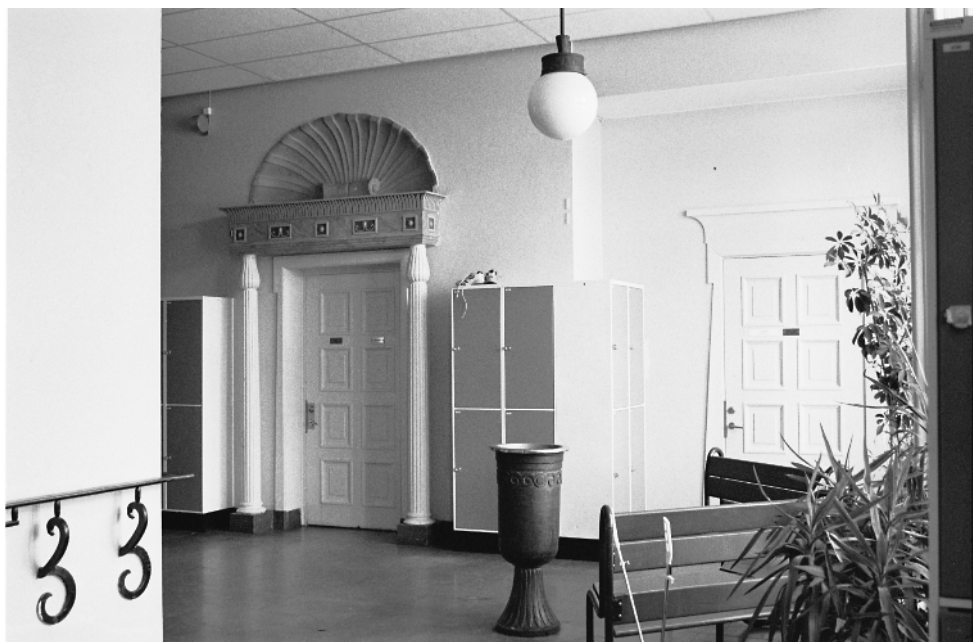
Från västra trapphuset. Ursprungliga detaljer såsom träportik, dryckesfontän och takarmatur. Fotograf: Johan Dellbeck.

Flera ursprungliga pendelarmaturer i koppar med glaskupor finns bevarade. I västra flygeln finns två ursprunglig dopfuntsliknande dryckesfontäner i gjutgods från Näfvekvärns bruk.

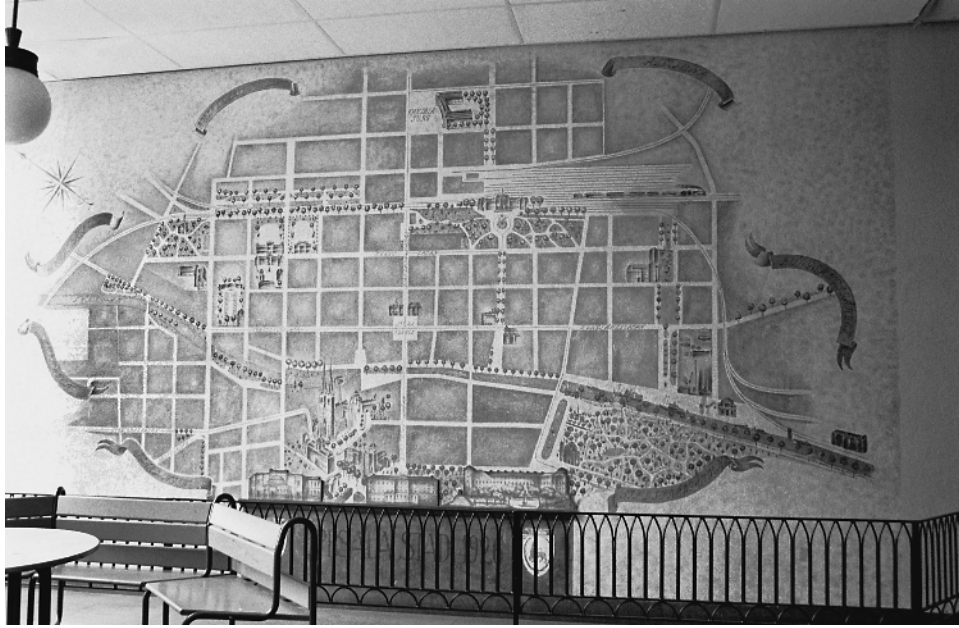
Stadsplan över Uppsala målad på vägg i östra trapphuset. Fotograf: Johan Dellbeck.

Mot norr sker dagsljusinsläpp genom ett stort uppglasat fönsterparti med tätspröjsade bågar. Fönstren närmast golvet skyddas med ett svartmålat smidesräcken. På bottenvåningen i östra flygeln finns en ursprunglig väggmålning med stadsplanen över Uppsala stad 1926 där stadens offentliga byggnader målats in. Intill stadsplanen finns den ursprungliga färgen kvar på putsen med svampad yta i olja med ockrafärger.

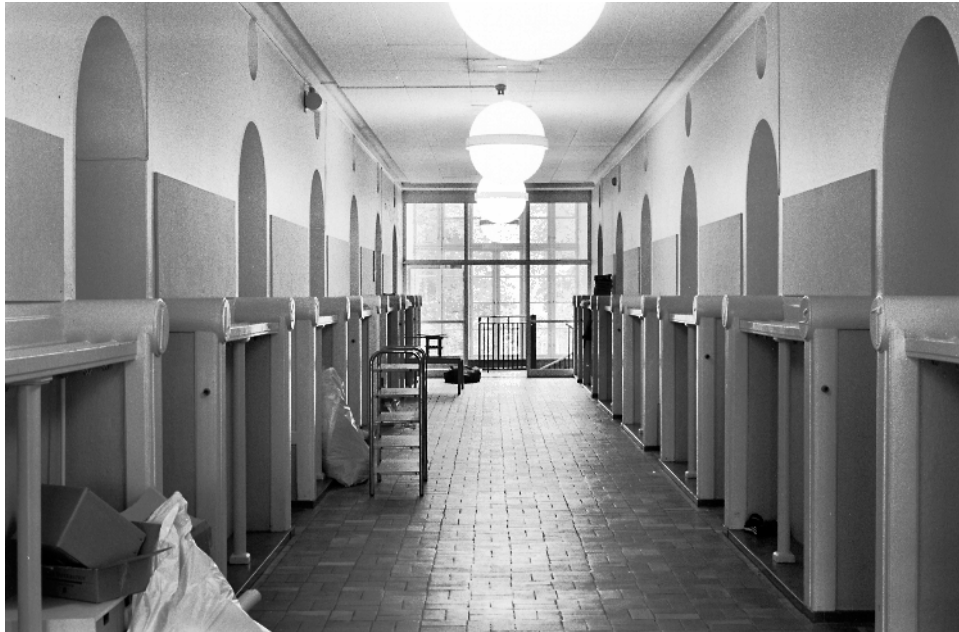
Korridorerna som de ser ut idag med brandcellsörrar och utrymningstrappor. De gamla kapphängarna är bevarade. Fotograf: Johan Dellbeck.

I korridorändarna mot söder finns spiraltrappor som på senare år skapats för nödutrymning Korridorerna avgränsas mot trapphusen och utrymningstrapporna av brandcellsindelade glasdörrar i aluminiumprofiler. Korridorgolven är täckta med ursprunglig Höganäsklinkers i gulbruna toner. Längs väggarna löper en något upphöjd golvfris av rödaktig kalksten vid kapphängarna. Kapphängarna i trä är försedda med träkolonner och murade, putsade gavelstycken med träklädda kanter som försetts med dekorativa emblem föreställande hantverksredskap. Väggarna är putsade och målade med gulbrun bröstning och ljusbeige över kapphängarna. Dörrarna till klassrummen är indragna i djupa, rundbågade dörrsmygar. Dörrarna har 8 fyllningar per dörr och spröjsade överljusfönster. I varje korridor utom på vinden finns två tvättställ med röd kalkstensskiva och kakel på väggen med motiv från vallonbruken i Uppland och kända uppsalaindustrier. Taken är putsade och försedda med akustikplattor. I östra flygelns korridor på bottenvåningen har en sektion av kapphängarna tagits bort och ersatts med förvaringsskåp för syslöjden.

Tyvärn har korridorerna genom sin nuvarande uppstyckning med glasade brandskyddsdörrar och utrymningstrappor förlorat mycket i rumsmässig arkitektonisk kvalitet. Inför den förestående ombyggnaden vill museet föreslå en studie kring hur brandsäkerheten ska kunna ges en estetiskt mer genomtänkt utformning som bättre tar hänsyn till ursprungliga kvaliteter.

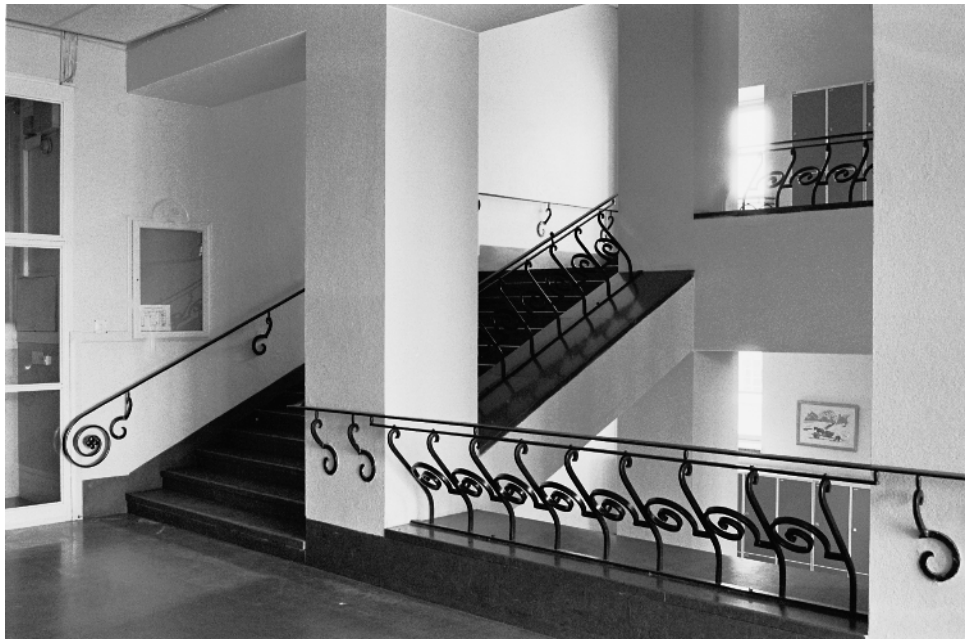
Fotografi av trapphuset med sina kraftfulla smidesräcken. Fotograf: Johan Dellbeck.

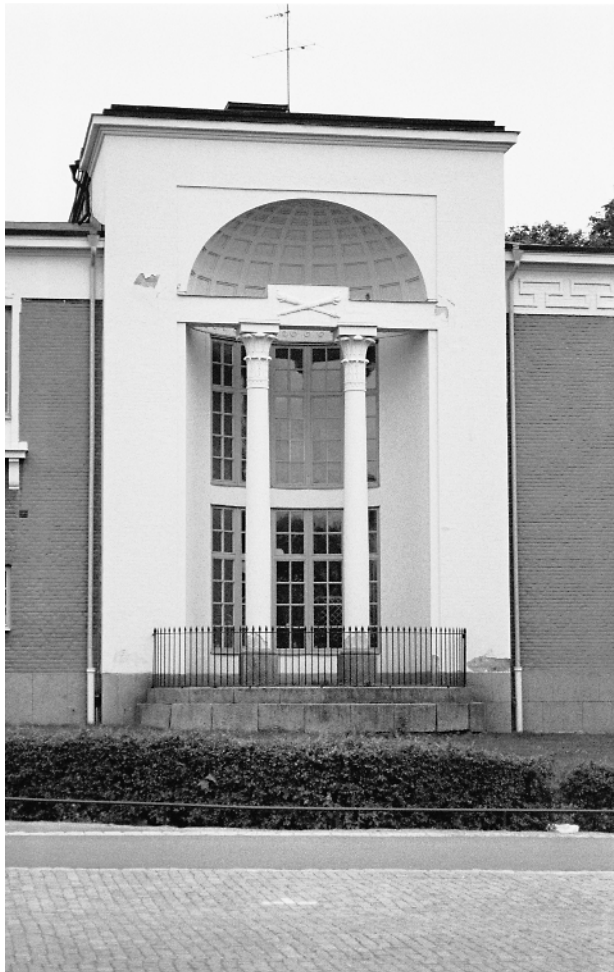
Närbild på västra sidoraliten. Fotograf: Johan Dellbeck.

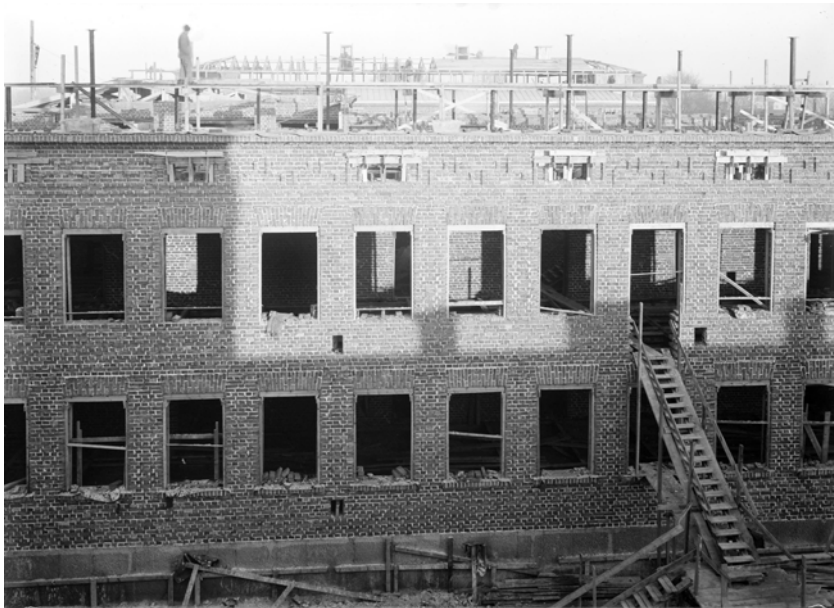
Skolan murades med traditionella tegelmurar. Här är taket under resning. Fotografi av Paul Sandberg under byggnadstiden 1926.

Vaksalaskolan har källare gjuten i betong. Ytterväggar är murade som fullmurar i tegel med s.k. raka valv i dörr- och fönsteröppningar. Exedrorerna är platsgjutna i betong. Vissa inre väggar är murade i betongsten. Bjälklagen är av betong mellan stålbalkar.

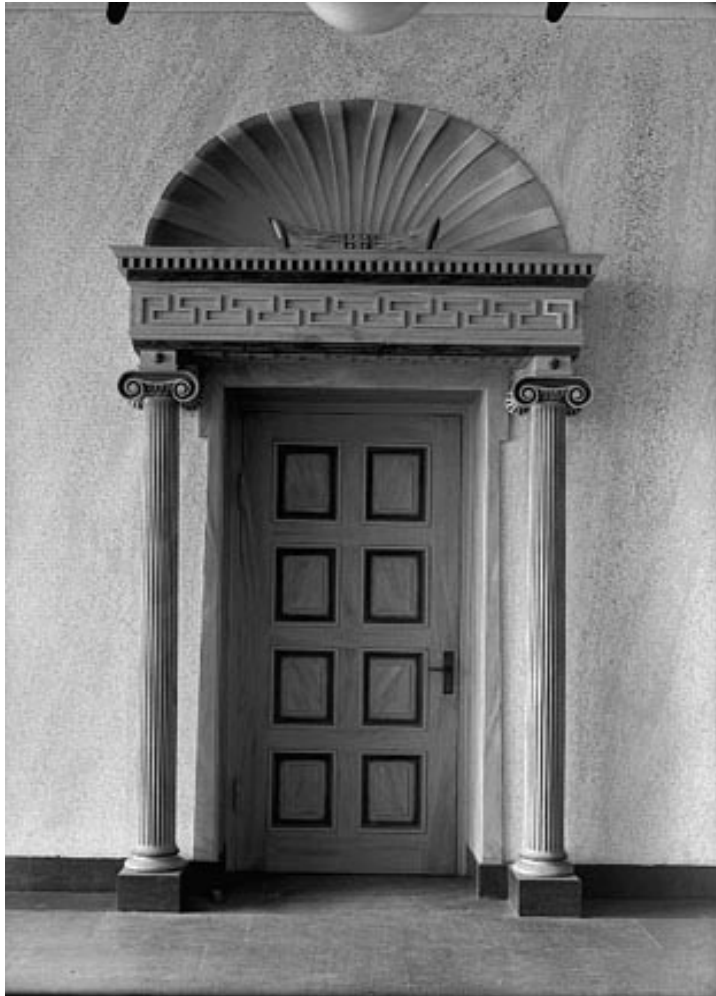
Fotografi av träportal i ett av trapphusen omkring 1927. Här ses hur färgsättning var betydligt mer genomarbetad än i dag. Fotograf: Paul Sandberg.

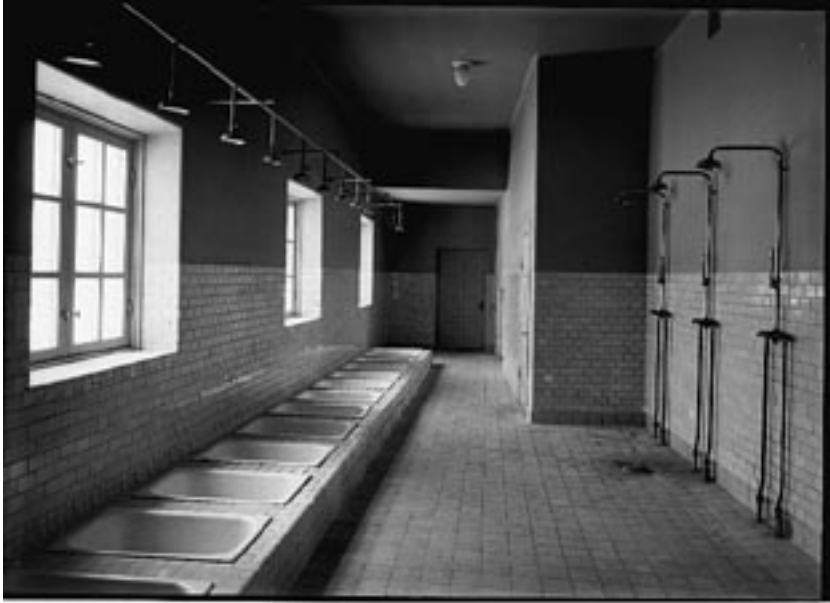
*Bild från tvagningsrummet under gymnastiksalen. Rummet finns inte kvar.
Fotograf: Paul Sandberg.*

Till stor del har skolan bevarat ursprunglig planlösning och inredning. I anslutning till gymnastiksalen fanns ursprungligen en badbassäng i bottenvåningen under gymnastiksalen väster om portgången. Här fanns också ett tvagningsrum med duschar och badkar. Bassängen var gjuten i betong ner i källarplanet, men är idag övertäckt och på platsen har skapats skolsköterskemottagning. Bassängen och badkaren var till för de barn som inte hade tillgång till badrum i hemmet, vilket de allra flesta inte hade på 1920-talet. Trapphuset är delvis förändrat. Tidigare fanns takfönster över trapphuset som gav dagsljus ovanifrån. De har senare satts igen men fönsterbågarna finns bevarade och skulle kunna sättas tillbaka.
